Vesiosasto/MPa
30.9.2015
Kirjenumero 825/15

URJALAN KUNTA
Tekninen toimisto

YHTEENVETO URJALAN KUNNAN NUUTAJÄRVEN JÄTEVEDENPUHDISTAMON VESISTÖTARKKAILUSTA VUOSINA 2012-2014

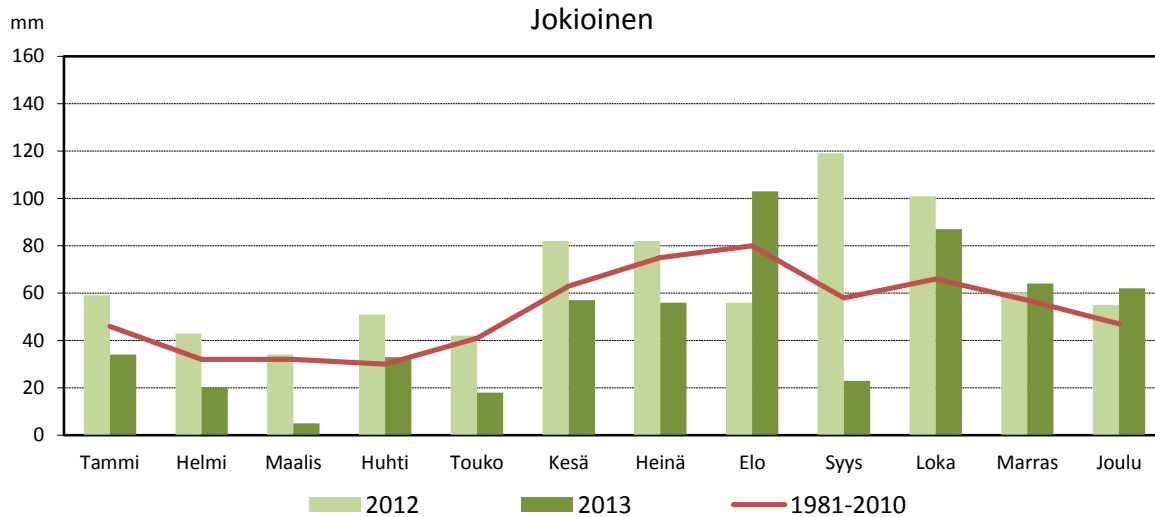
Kuva 4.1. Sademäärä kuukausittain vuosina 2012 ja 2013 sekä vuosien 1981–2010 keskiarvo Jokioisten sääasemalla.

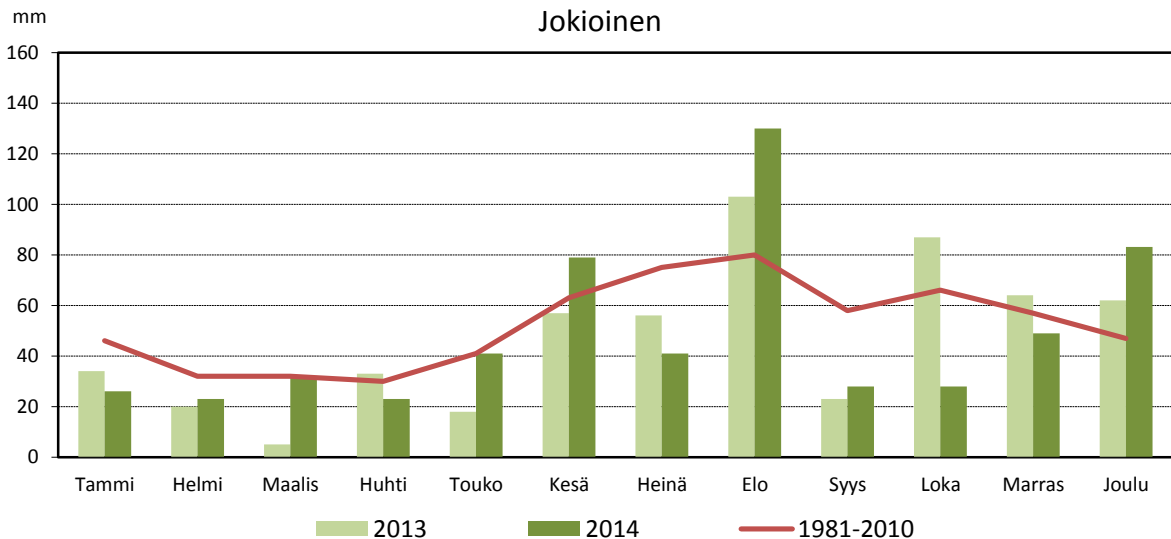
Kuva 4.2. Sademäärä kuukausittain vuosina 2013 ja 2014 sekä vuosien 1981–2010 keskiarvo Jokioisten sääasemalla.

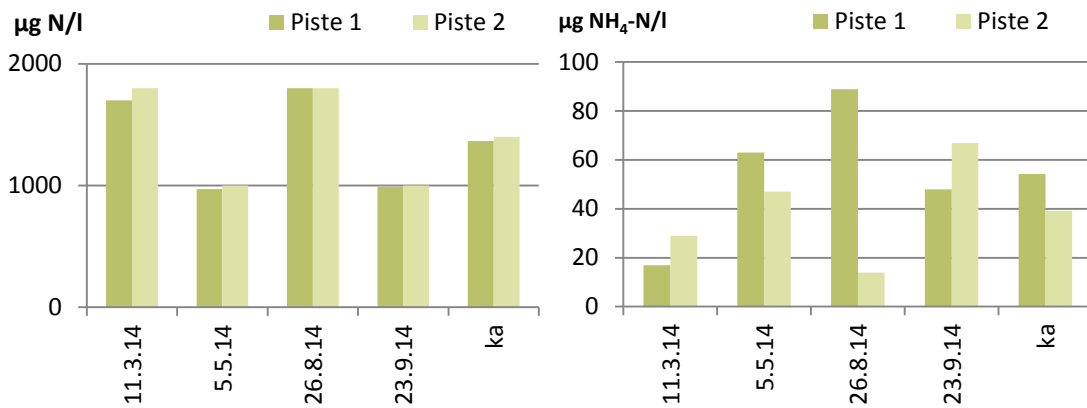
Kuvat 6.1 ja 6.2. Nuutajoen ylä- ja alajuoksun typpi- ja ammoniumtyyppipitoisuudet vuonna 2014.

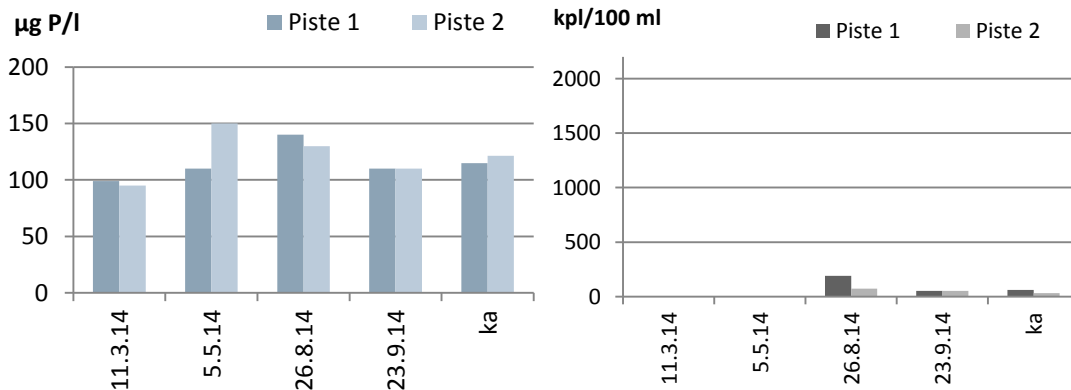
Kuvat 6.3 ja 6.4. Nuutajoen ylä- ja alajuoksun fosfori- ja kolibakteeripitoisuudet vuonna 2014.

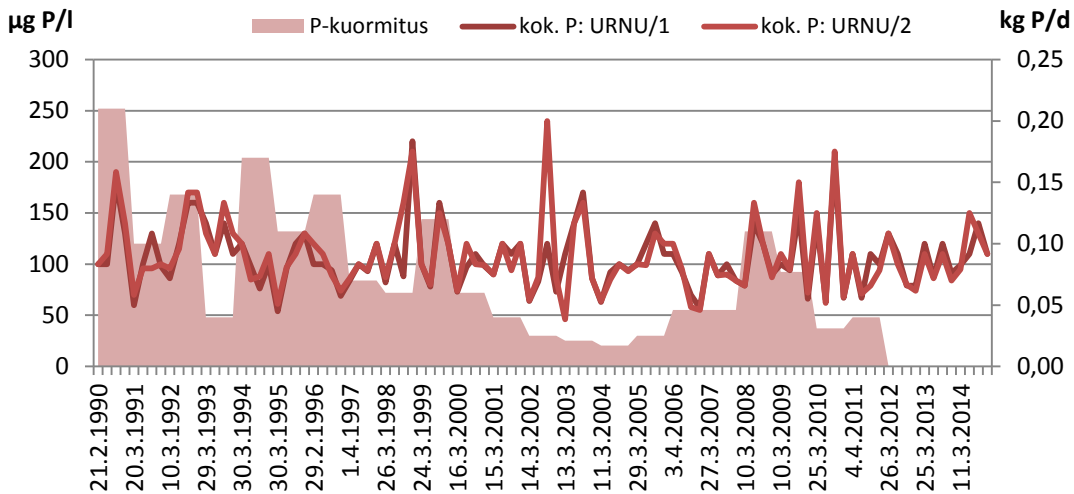
Kuva 6.7. Fosforipitoisuus Nuutajoessa havaintopaikoilla URNU/1 ja URNU/2 ja jätevedenpuhdistamon fosforikuormitus vuosina 1990-2014. Vuosina 2012-2014 jätevesikuormitusta ei ole kohdistunut Nuutajokeen lainkaan.

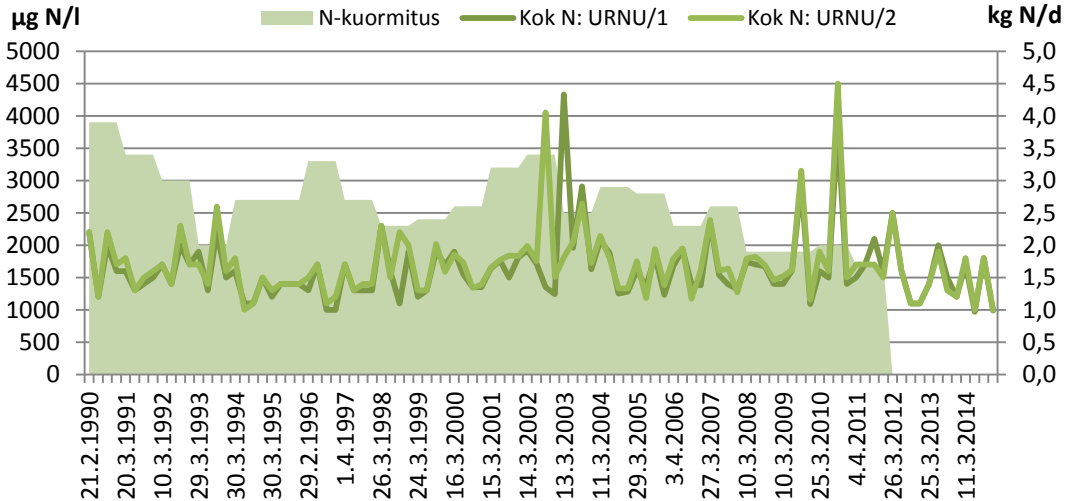
Kuva 6.8. Veden kokonaistyyppipitoisuus Nuutajoessa havaintopaikoilla URNU/1 ja URNU/2 sekä keskimääräinen tyyppikuormitus jätevedenpuhdistamolta vuosina 1990-2014. Vuosina 2012-2014 jätevesikuormitusta ei ole kohdistunut Nuutajokeen lainkaan.

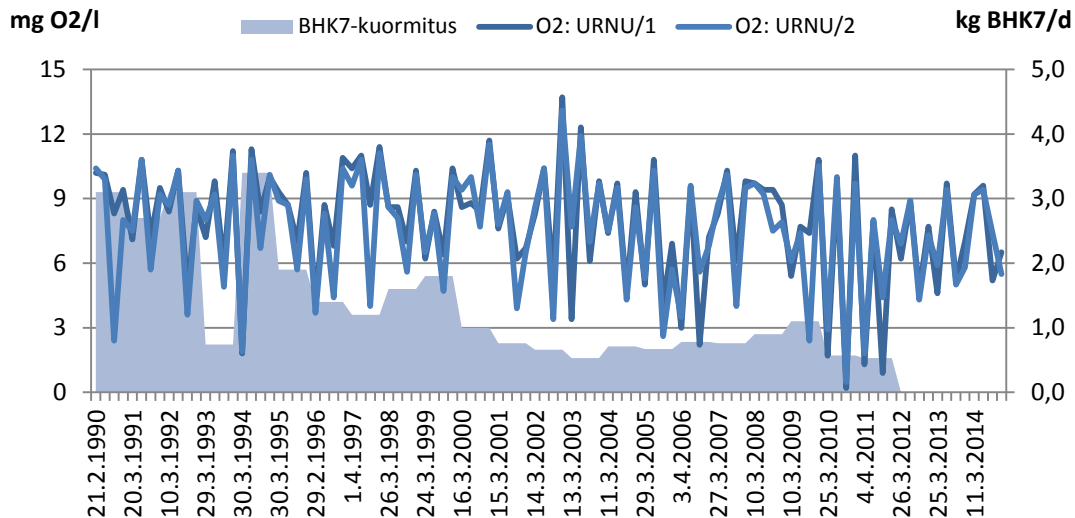
Kuva 6.9. Veden happipitoisuus Nuutajoessa havaintopaikoilla URNU/1 ja URNU/2 sekä happea kuluttava orgaaninen kuormitus (BHK7-ATU) jätevedenpuhdistamolta vuosina 1990-2014. Vuosina 2012-2014 jätevesikuormitusta ei ole kohdistunut Nuutajokeen lainkaan.

Aiemmalla jätevesikuormituksella ei todettu olevan merkittäviä vaikutuksia Nuutajoen perustilaan, sillä laimennusolosuhteet olivat suhteellisen hyvät ja veden perustila oli heikentynyt luonnontasosta merkittävästi jo jätevedenpuhdistamon yläpuolella. Pitkällä aikavälillä Nuutajoen ravinnepitoisuuksissa ei olekaan todettavissa selvää muutossuuntaa, eivätkä ne korreloi kuormitustason vaihtelun kanssa (kuvat 6.7 ja 6.8). Happipitoisuuksiinkaan aiemmillä jätevesillä ei ole todettu olevan merkittävää vaikutusta. Kuormituksen loppumisen jälkeen happipitoisuudet ovat pysytelleet edeltäviä vuosia parempana, mutta muutos on todettavissa sekä jätevedenpuhdistamon ylä- että alapuolisella havaintopaikalla (kuva 6.9).

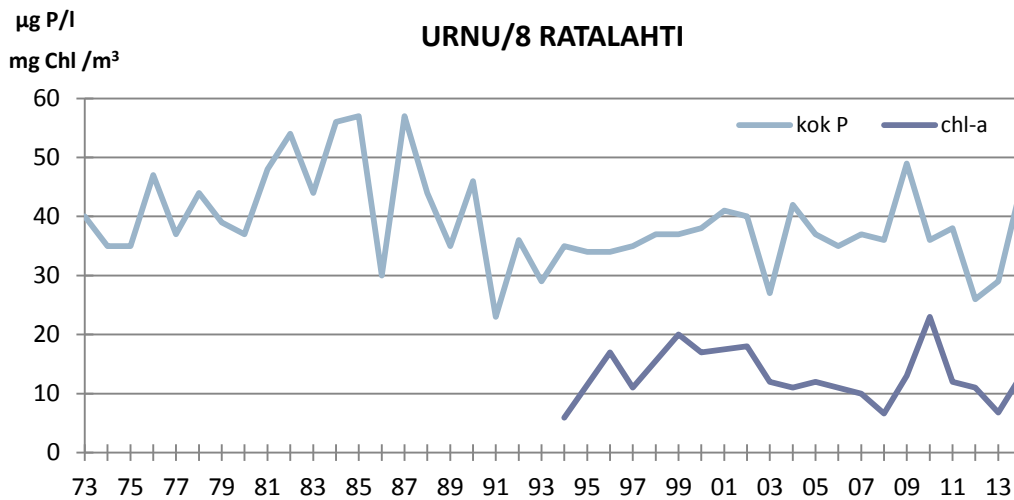
Kuva 6.10. Päälysveden (1 m) kokonaisfosforipitoisuus ja klorofyllipitoisuus Ratalahdessa (URNU/8) loppukesällä vuosina 1973-2014.

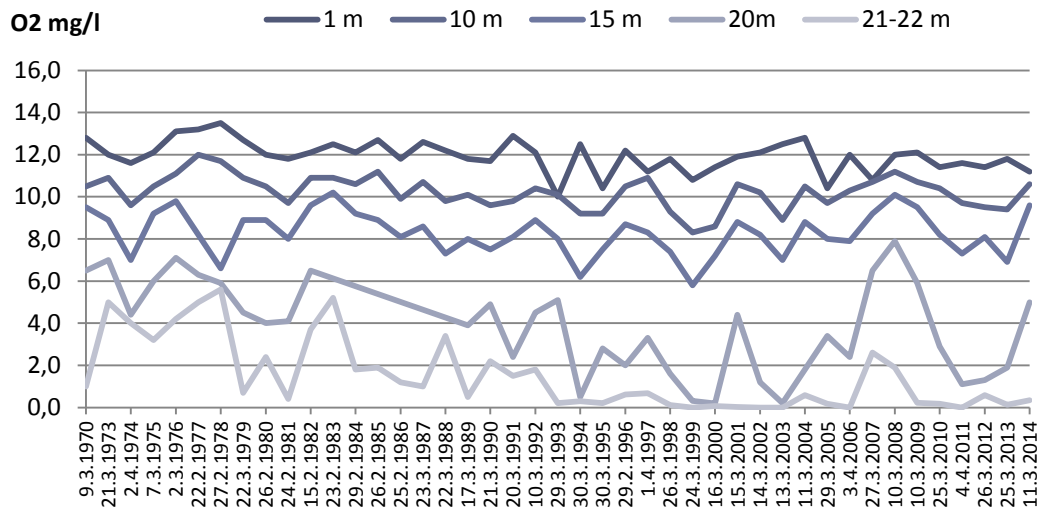
Kuva 6.11. Happitilanne Rutajärven pääsyvänteellä havaintopaikalla URNU/7 loppupalvella vuosina 1970-2014.

Alusveden vähähappisuus ja ajoittain myös hapettomuus on Rutajärvelle tyypillistä (kuvat 6.11 ja 6.15). Kesäajan ja vähäisemmässä määrin myös talviajan happitilanteessa on todettavissa pitkällä aikavälillä selvää heikkenemistä. 90-luvun puolivälin jälkeen pohjan läheisen vesikerroksen hapettomuus tai vähähappisuus on ollut säännöllistä. Sisäisen kuormituksen vaikutukset näkyvät korkeina ravinnepitoisuuksina alusvedessä (kuvat 6.12, 6.14, 6.16 ja 6.18).

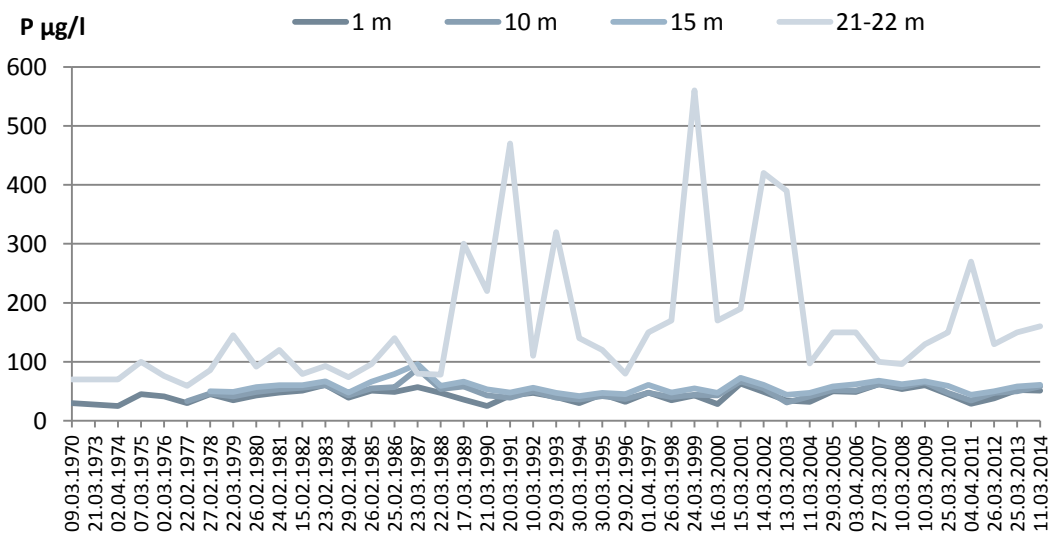
Kuva 6.12. Fosforipitoisuus Rutajärven pääsyvänteellä havaintopaikalla URNU/7 loppupalvella vuosina 1980-2014.

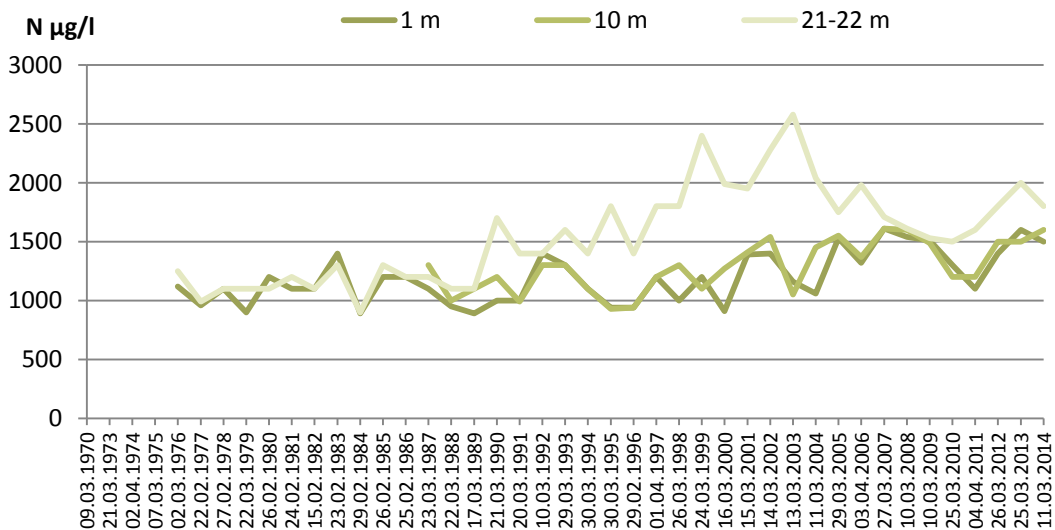
Kuva 6.14. Typpipitoisuus Rutajärven pääsyvänteellä havaintopaikalla URNU/7 loppupalvella vuosina 1976-2014.

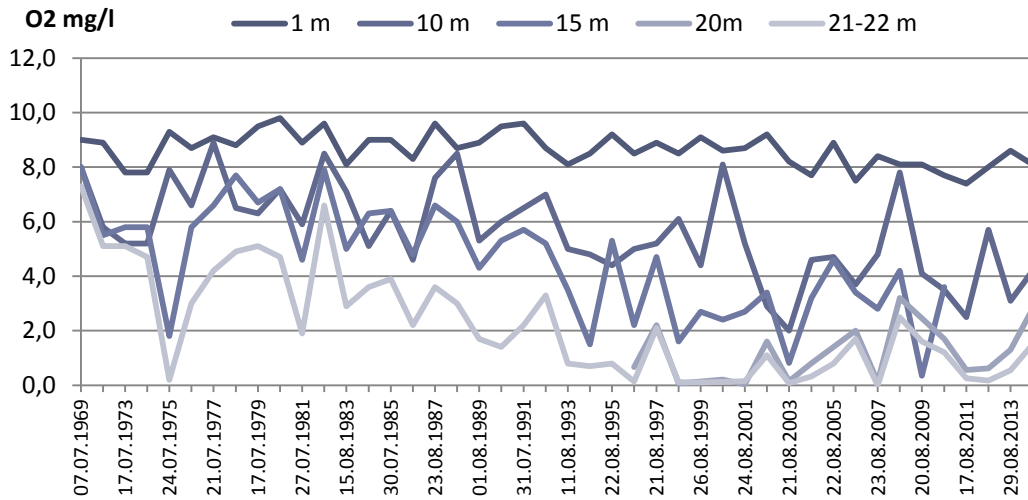
Kuva 6.15. Happitilanne Rutajärven pääsyvänteellä havaintopaikalla URNU/7 loppukesällä vuosina 1969-2014.

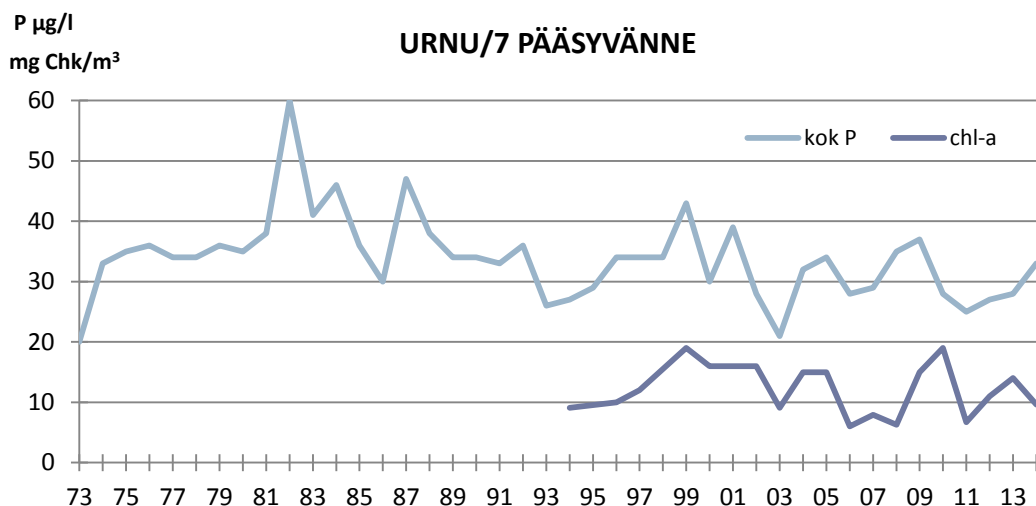
Kuva 6.17. Päälysveden (1 m) kokonaisfosfori- ja klorofyllipitoisuus Rutajärven pääsyvänteellä havaintopaikalla URNU/7 loppukesällä vuosina 1973-2014.

Talviajan fosforipitoisuudessa on pidemmällä aikavälillä todettavissa loiva nouseva suuntaus, mutta pitoisuustaso on vaihdellut eri vuosina varsin paljon (kuva 6.13). Tilastojen mukaan kesäaikainen fosforitaso on pysynyt samankaltaisena koko seurantajakson ajan lukuun ottamatta muutamaa poikkeuksellista vuotta (kuva 6.17). Kokonaistyyppipitoisuuksissa on lievä kasvava suuntaus.

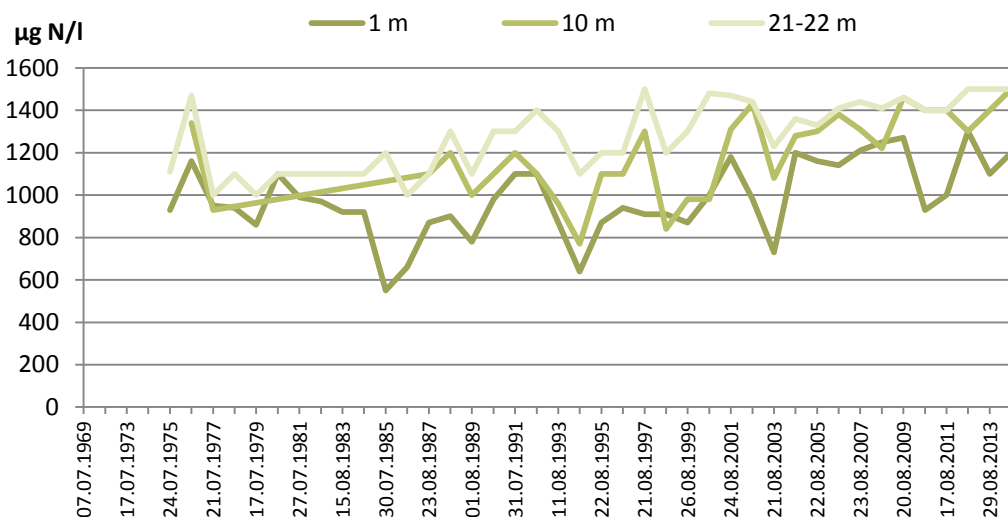
Kuva 6.18. Typpipitoisuus Rutajärven pääsyvänteellä havaintopaikalla URNU/7 loppukesällä vuosina 1976-2014.
